## **Hur motverkar vi brand och driftstörning?**

*Erfarenheter av en skada och driftstörning.*

*Johnny Pettersson, Kenzington Solution AB*

*Mats Jonsson Eltrygg Miljö*

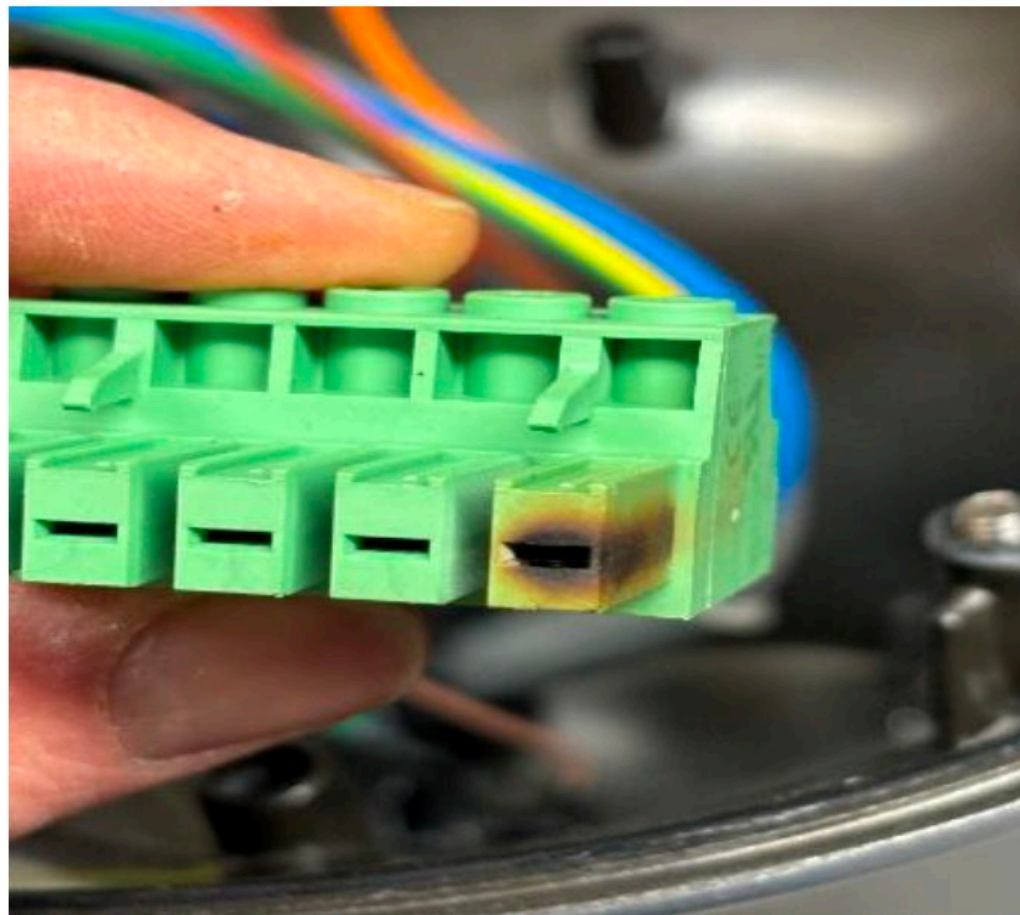
*”Då laddstationen plockades isär kunde det konstateras att det varit varmgång i anslutningsplinten, för den inkommande matningen L1 (se bild 3). Skadan har troligen uppstått på grund av att plinten varit underdimensionerad eller att installatören dragit plintskruven för lite eller för hårt.”*

Bild 3. Bränd anslutningsplint för inkommande matning till laddstation

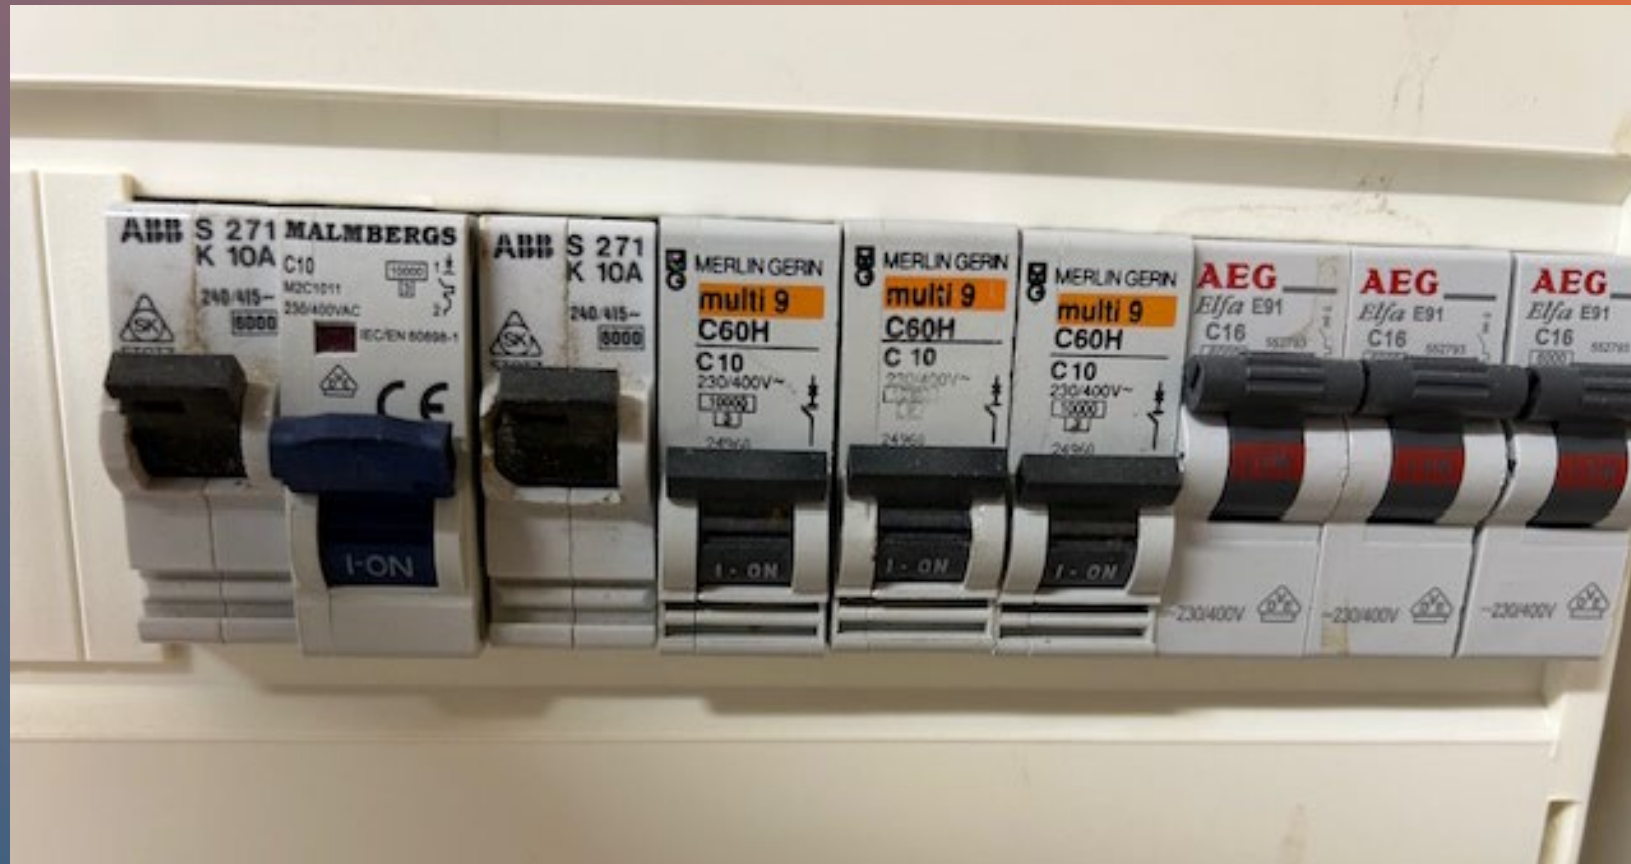
Här var det blandat 😄

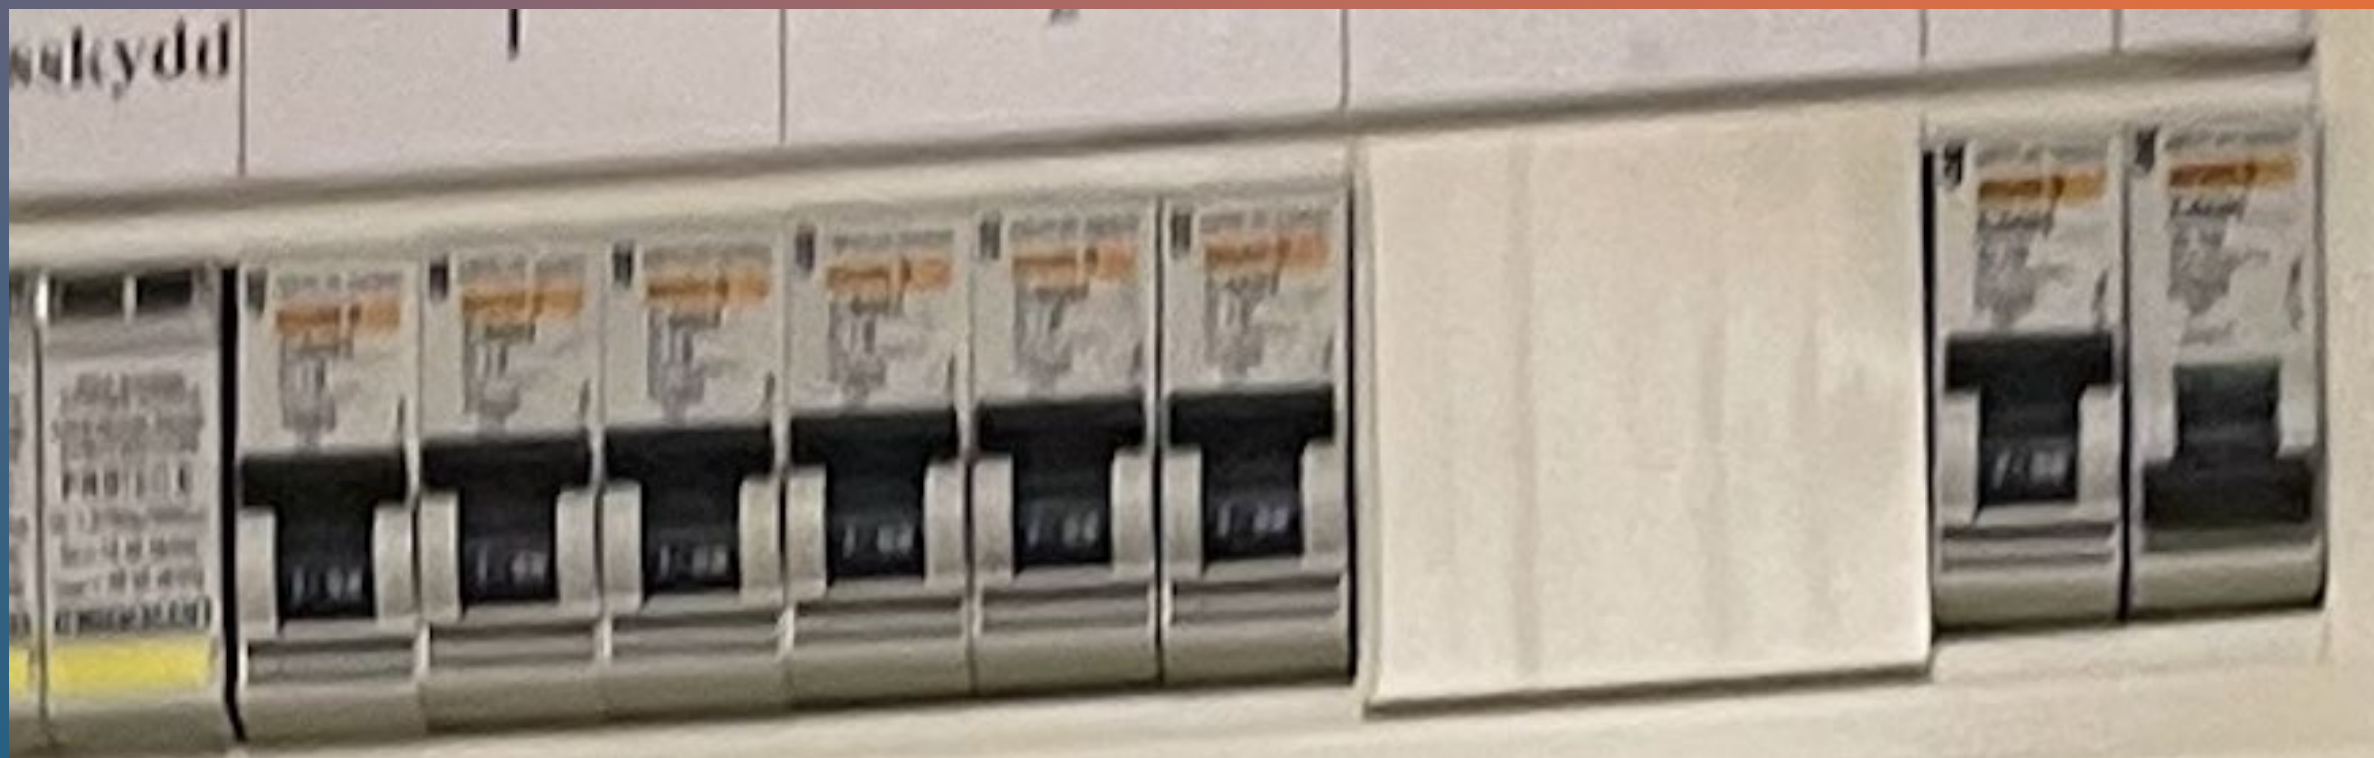
Tre lediga platser - mitt i

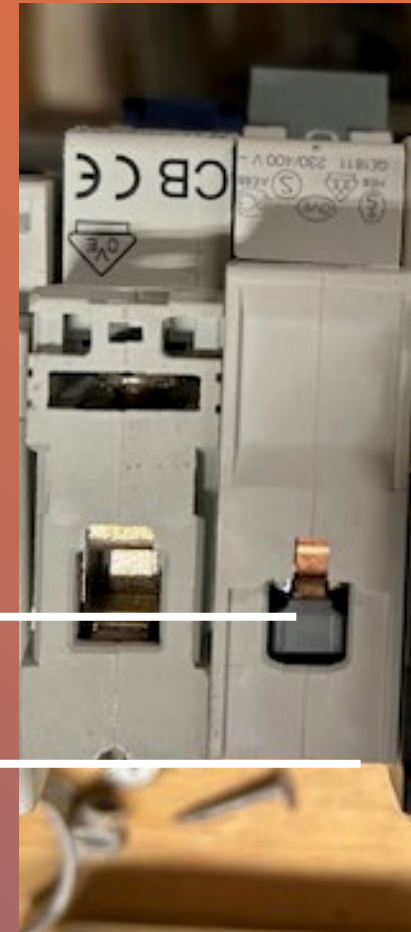
c/c avståndet ??

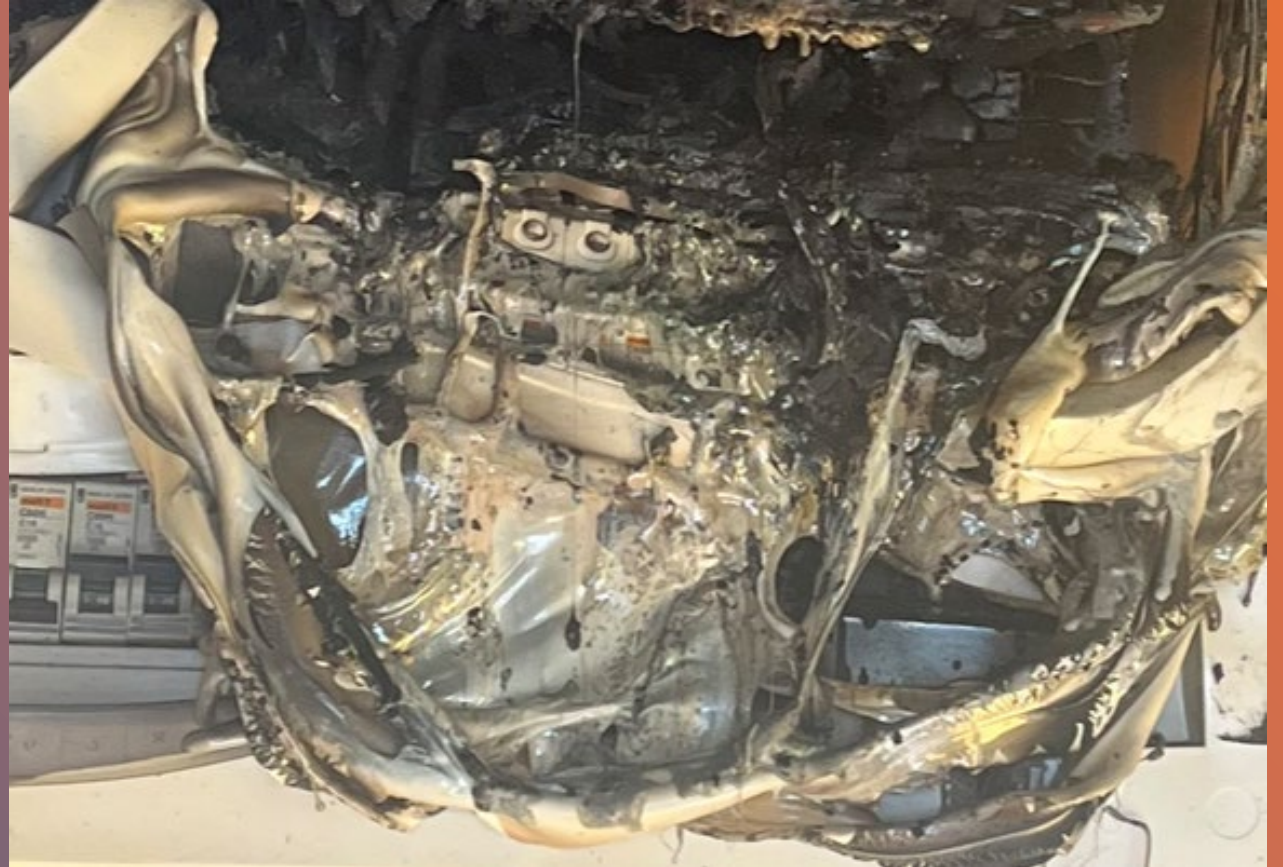
*”Den exakta orsaken till branden gick inte att fastställa. Skadorna på dvärgbrytare, samlingskenor med mera var alltför omfattande för att en entydig orsak skulle kunna fastställas”*

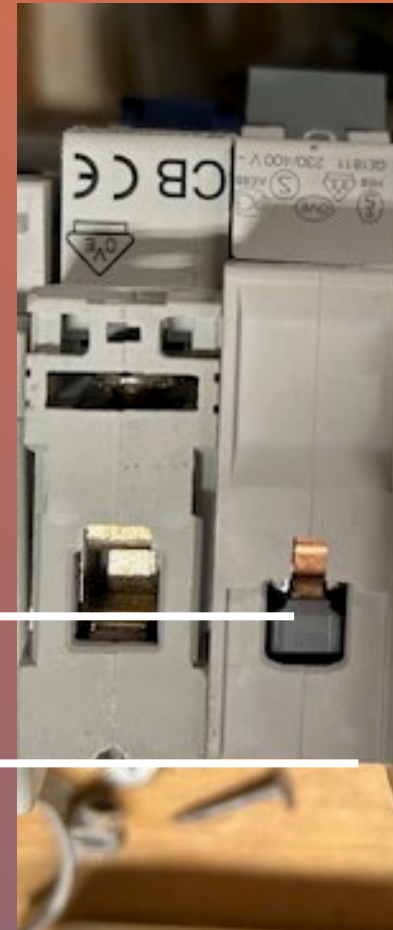
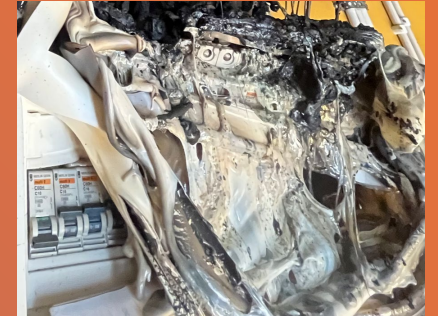
*”Men ett fel som kunde fastställas var skillnaden i c/c-avståndet mellan de olika dvärgbrytarnas anslutningsklämmor vilket medförde betydande inbördes tryck på de enskilda fasskenorna i samlingssskenan.”*

c/c avståndet ??

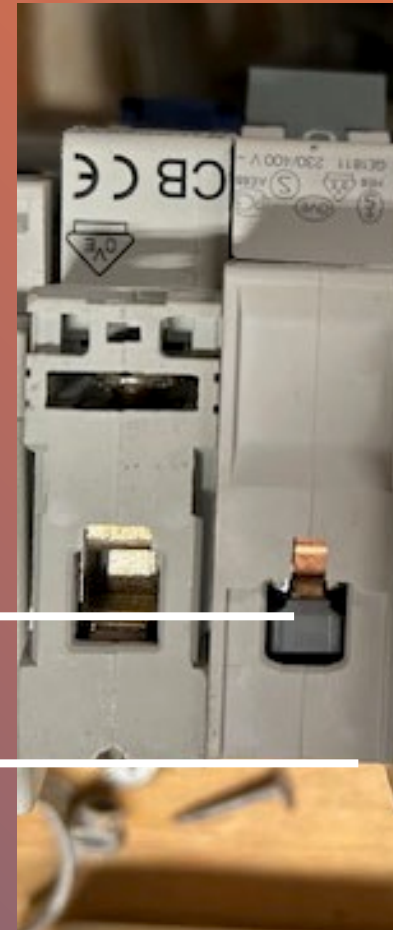
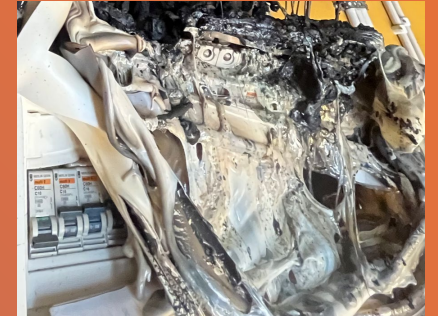
*”Men ett fel som kunde fastställas var skillnaden i c/c-avståndet mellan de olika dvärgbrytarnas anslutningsklämmor vilket medförde betydande inbördes tryck på de enskilda fasskenorna i samlingssskenan.”*

c/c avståndet ??

Följ tillverkarens anvisningar
