2019-09-27  
1  
Trafikförvaltningen

# Kollektivtrafik för alla möjligheter och utmaningar

Ditte Kahlström Jansson  
Utvecklingsstrateg Tillgänglighet  
Trafikförvaltningen

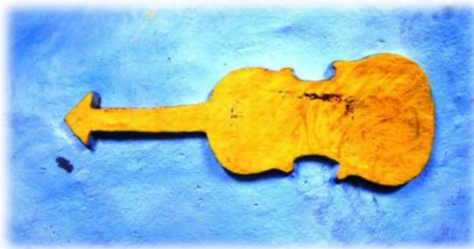
## Konst kan hjälpa till

- Konst kan hjälpa till att visa vägen ut
  - Accenter kan stödja
- Konst kan hjälpa till att tala om var jag är
  - Färgsättning och karaktär på stationerna

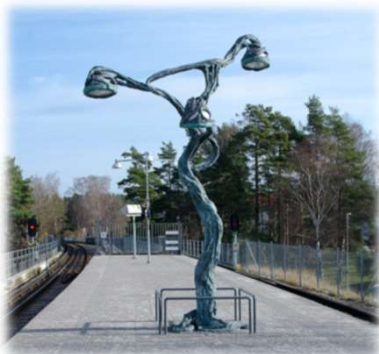
## Stureby

- Snubbelrisk
  - Har kompletterats med staket i efterhand, vilket i sig utgör en snubbelrisk
- Dålig kontrast
  - Kontrastmarkering saknas

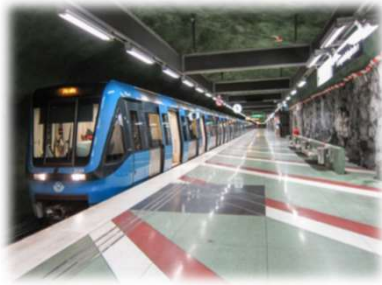
## Konst på plattform och lågt ner på vägg

- Framtida tillgänglighetshöjande åtgärder, såsom ledstråk, handledare eller ytterligare bänkar kan komma att genomföras
  - Konflikt med konst som är applicerad på väggar och golv kan uppstå
  - Medför ett ingrepp i konsten

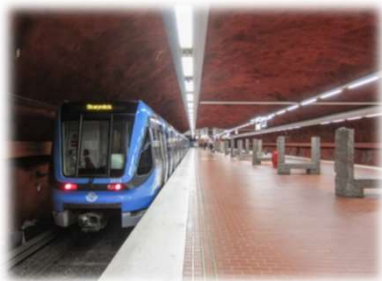
## Skarpnäck

- Konsten utgör stationsmöbleringen (bänkar)
  - Uppfyller inte de krav som idag finns på bänkar
  - Krav på stationsmöblering kan komma att ändras över tid
  - Konst bör ej utgöra eller ingå som en del av stationsmöbleringen

- Ryggstöd
- Armstöd
- Kontrastmarkering
  - En anpassning av Skarpnäcks bänkar till dagens krav skulle medföra ett stort ingrepp i konsten

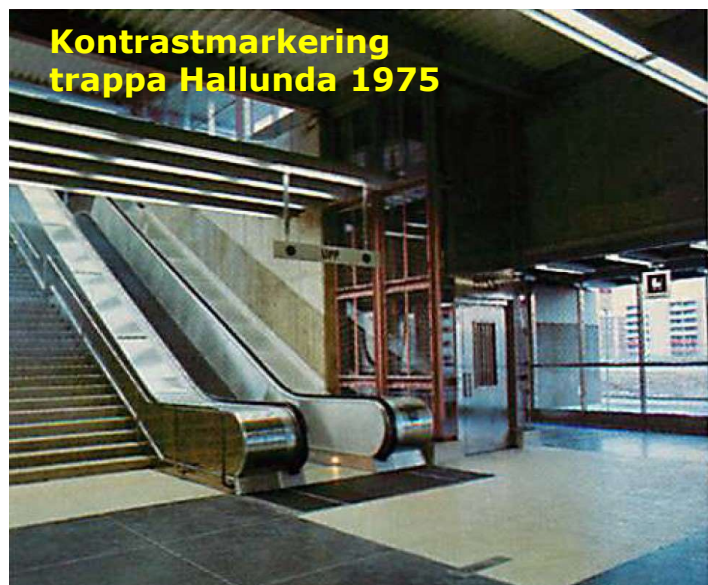
- Hissar, trappor och rulltrappor har kontrastmarkerats i SL-trafiken i någon form sedan minst 1971, kanske tidigare.
  - Kontrastmarkering utefter plattformskant har funnits i någon form sedan tunnelbanan öppnade 1950.
  - Dagens "yngsta" tunnelbanestationer är från 1994. Grön linje; Bagarmossen ( och Skarpnäck)
- 100 tunnelbanestationer
  - 51 pendeltågsstationer
  - 115 lokalbanehållplatser

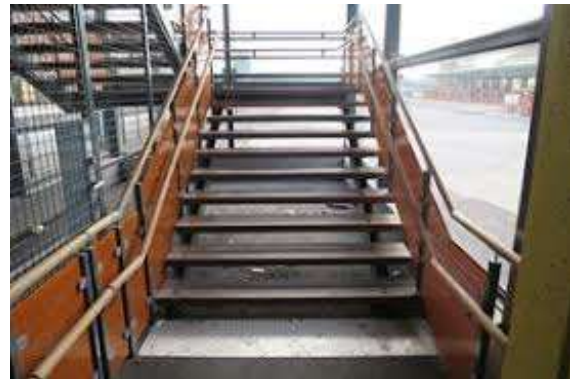
Trollhättans resecentrum

Trappor ska utformas med hänsyn till handikappkrav och personsäkerhet. Detta innebär bland annat att handledare ska vara dubbla och finnas på båda sidor, samt att trappans början och slut ska markeras tydligt.

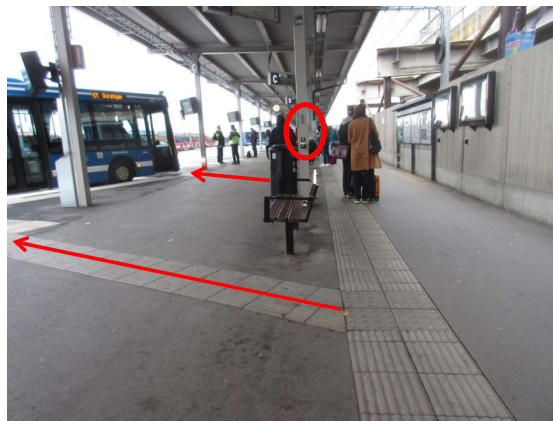
## Så blev det

- I ett sent skede under projekteringen kom man fram till att det skulle vara svårt att snöröja bussterminalen maskinellt
- Man tog då bort den pelare som pratorknappen var monterad på då den ej hade någon funktion för skärmtakets bärrighet
- Ledstråket lades dock inte om
- Ingen kontakt togs med tillgänglighetsexpertis

Den digitala skylten sitter nu uppe vid taket och syns inte på bilden

- Behovet av att lösa ett "annat problem" triggas ofta beslut om en försämring av tillgängligheten
- Brist på kunskap om behov och funktion
  - Besluten tas ofta i forum där kompetens gällande tillgänglighet saknas
  - Beslut tas ofta i fel forum
- Det är dyrt och svårt att i efterhand åtgärda något som blivit fel
- Trots allt har förståelsen för tillgänglighetsfrågor sakta men säkert ökat under de senaste 15 åren
