## **Hur motverkar vi brand och driftstörning?**

*Erfarenheter av en skada och driftstörning.*

*Johnny Pettersson, Kenzington Solution AB*

*Mats Jonsson Eltrygg Miljö*

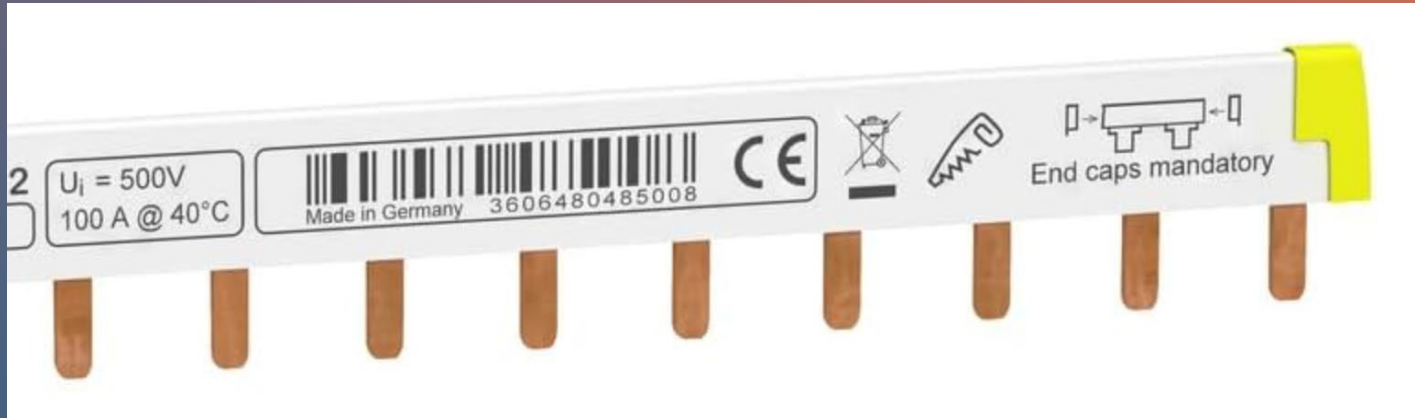
# Vad kan häända om man blandar olika typ och fabrikat?

c/c avståndet ??

*”Men ett fel som kunde fastställas var skillnaden i c/c-avståndet mellan de olika dvärgbrytarnas anslutningsklämmor vilket medförde betydande inbördes tryck på de enskilda fasskenorna i samlingssskenan.”*

Följ tillverkarens anvisningar
